X Congresso sobre Planeamento e Gestão das Zonas Costeiras dos Países de Expressão Portuguesa

Evolução da Morfologia Costeira a Sul da Embocadura do Rio Mondego, de 2011 a 2019

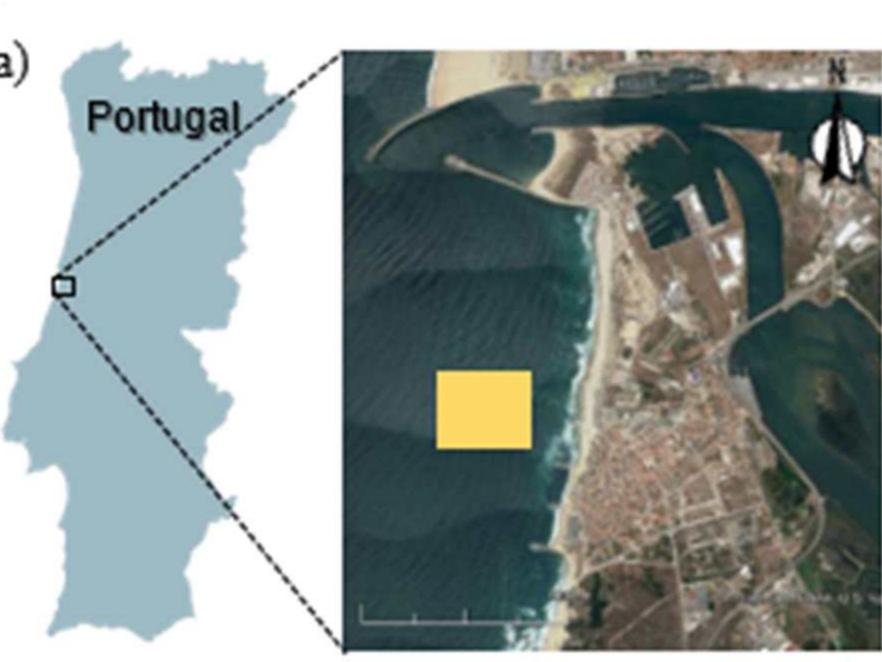
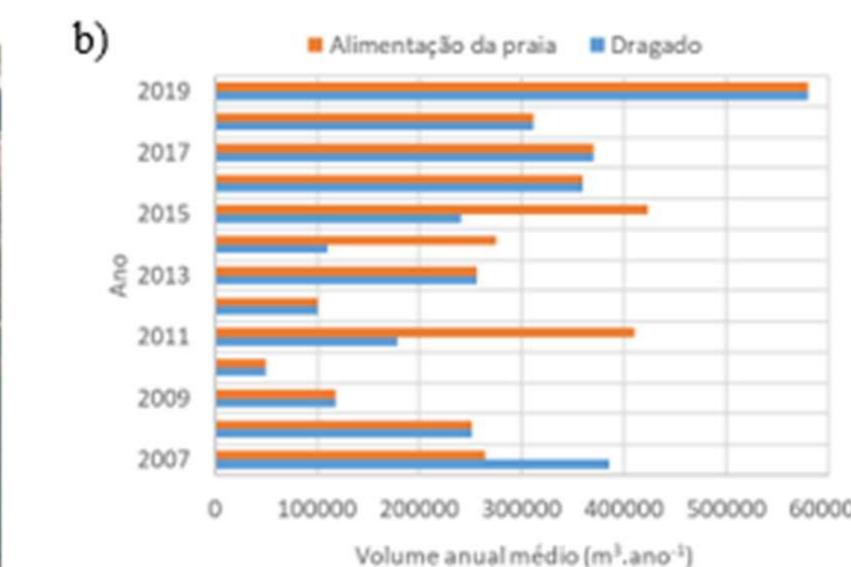
Figura 1 - Localização do trecho costeiro da Cova-Gala, com o local de deposição de dragados assinalado a cor amarela, a). Volume anual médio mobilizado em operaçõe de dragagem e de alimentação de praia na zona de estudo entre 2007 e 2019 (fonte:

O trecho da Cova-Gala é um sistema arenoso praia-duna protegido com um campo de cinco esporões e três defesas longitudinais aderentes (Figura 1). Está submetido a um regime de maré semi-diurna mesotidal e um regime de agitação marítima de elevada energia (Oliveira *et al.*, 2015). A deriva potencial é cerca de 1x10⁶ m³.ano-¹. O trecho evoluiu predominantemente com saldo sedimentar negativo desde meados do século passado, sob influência de diversas intervenções humanas. Destacam-se as mais recentes:

- i) o prolongamento do molhe norte da embocadura do rio Mondego (2008-2010);
- ii) as alimentações com dragados da embocadura desde 2007, numa área submersa localizada entre o primeiro e o terceiro esporões (Figura 1);
- iii) a colocação de tubos de geotêxtil para proteção da duna frontal a sul do quinto esporão.

Esta evolução é consentânea com a simultaneidade do efeito de três fenómenos: a proteção conferida pelos molhes; o agravamento da carência sedimentar devido ao prolongamento do molhe norte e à persistência das dragagens na embocadura; e as alimentações da zona submersa, com dragados da embocadura, em frente aos três esporões mais a norte da Cova-Gala (Figura 1).

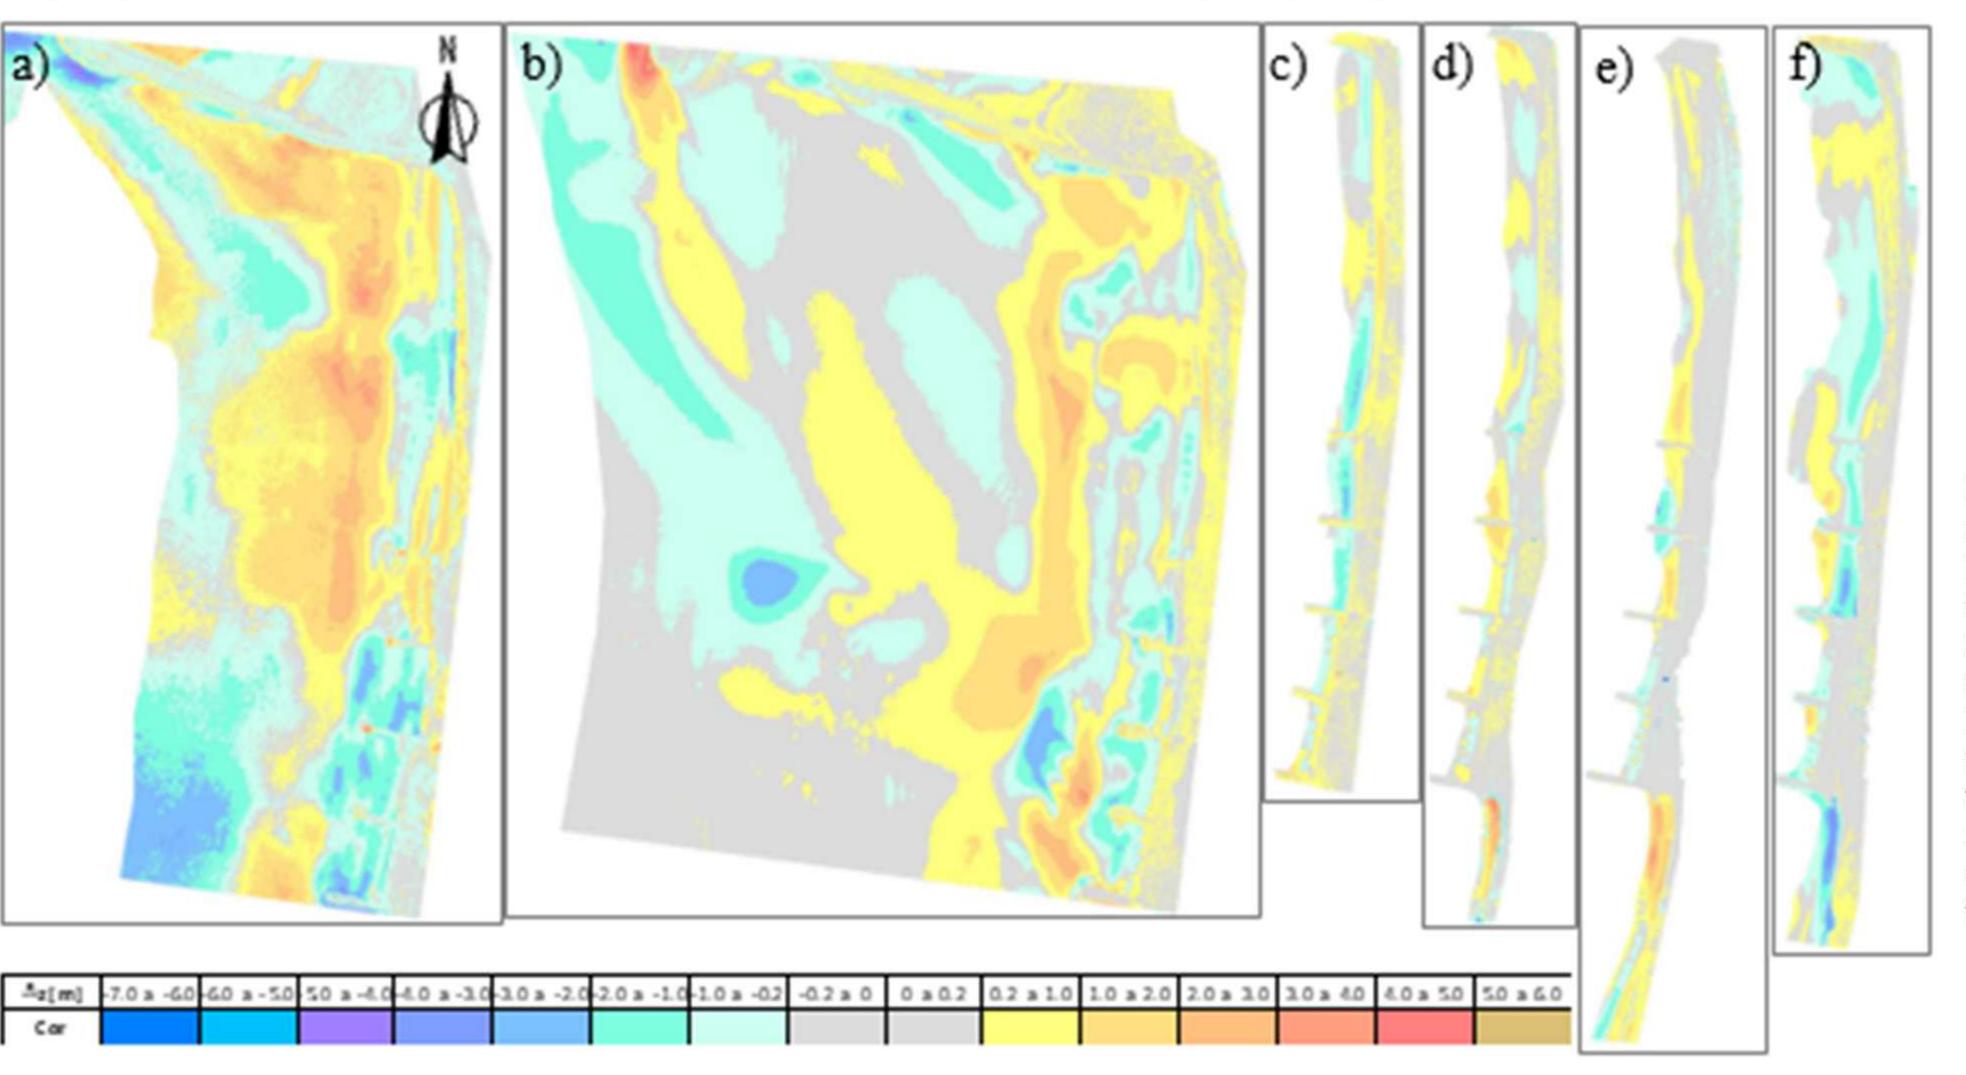
Figura 2 - Mapas das diferenças morfológicas entre levantamentos do trecho costeiro da Cova-Gala (z=elevação): topo-batimétricos, a) agosto2011-agosto2018 e b) agosto2018-agosto2019; e topográficos, c) agosto/2018-fevereiro/2019, d) fevereiromaio/2019, e) maio-agosto/2019 e f) agosto/2019-março/2020.

Entre 2011 e 2018 (Figura 2.a):

- elevado assoreamento, predominantemente na zona submersa, na forma de barra longitudinal, na zona de sombra do molhe sul, até ao segundo esporão da Cova Gala.
- entre o segundo e o quinto esporões, ocorreu predominantemente erosão.

Entre 2018 e 2019 (Figura 2.b):

- a cabeça do molhe norte causou uma faixa de assoreamento não uniforme em direção ao terceiro esporão da Cova-Gala.
- ocorreu assoreamento ao longo de uma faixa paralela à praia na zona de sombra do molhe sul e numa outra faixa mais próxima da linha de costa a sul do terceiro esporão. Contudo, estes sedimentos não alcançaram a praia emersa por forma a compensar a erosão verificada ao longo do trecho (com exceção da zona central do sector a norte do primeiro esporão), em particular a erosão mais intensa observada entre os esporões.

Entre agosto/2018-fevereiro/2019 (Figura 2.c):

- erosão generalizada da face de praia, com exceção da zona central do setor a norte do primeiro esporão, e acreção dunar devida ao transporte eólico. Entre maio-agosto/2019 (Figura 2.e):

- assoreamento da face de praia a norte do primeiro esporão com maior intensidade no extremo sul do setor.
- destaca-se a erosão ocorrida em redor do segundo esporão devida à mobilização dos sedimentos provenientes do depósito de dragados para ali transportados nos três meses anteriores. Verifica-se que a parte destes sedimentos que foi transportada para sul ficou apenas retida na célula imediatamente adjacente e que não beneficiou as duas células seguintes, onde se verificou tendência erosiva.
- a sul do último esporão, continuou a verificar-se acreção devido à deposição local de 120 000 m3 de areia.

Entre agosto/2019-março/2020 (Figura 2.f):

- no sector a norte do primeiro esporão verificou-se evolução semelhante à ocorrida no período agosto/2018-fevereiro/2019, i.e., erosão generalizada com exceção da zona central, que parece ser a menos vulnerável no período de inverno marítimo.
- no sector entre esporões observa-se erosão da face de praia claramente mais intensa na metade norte, onde à frente da cabeça dos esporões se observa uma área de assoreamento provavelmente com sedimentos provenientes do depósito de dragados.
- a sul do último esporão, no local de colocação dos tubos de geotêxtil para proteção dunar, observa-se elevada erosão.

Entre fevereiro-maio/2019 (Figura 2.d):

- alternadamente erosão e assoreamento da face de praia a norte do primeiro esporão.
- entre esporões, destaca-se o assoreamento registado em redor do segundo esporão, provavelmente devido à alimentação efetuada em março, e a tendência de erosão a norte e assoreamento a sul observada nas duas células mais a sul, que se atribui à simultaneidade de sedimento disponível proveniente da alimentação e de condições de onda causadoras de transporte no sentido terra.
- a sul do último esporão verifica-se acreção devida às intervenções de proteção local efetuadas.
