## MOSAIC.PT – LEVANTAMENTO FOTOGRAMÉTRICO COM *DRONE* DA PRAIA DA COVA GALA EM 2020

Trabalho realizado no âmbito do projeto de investigação MOSAIC.pt – Análise do risco de inundação costeira a partir de múltiplas fontes para comunidades seguras e desenvolvimento sustentável, financiado pela FCT – Fundação para a Ciência e a Tecnologia

RELATÓRIO 47/2021 – DBB/NGA

Este relatório apresenta os procedimentos do levantamento fotogramétrico, realizado com um *drone*, assim como as ações complementares, destinados a obter informação de carácter geométrico da praia da Cova Gala em 2020. Este documento inclui ainda uma análise da qualidade dos produtos gerados e uma comparação com o levantamento realizado em 2019, cerca de um ano antes.

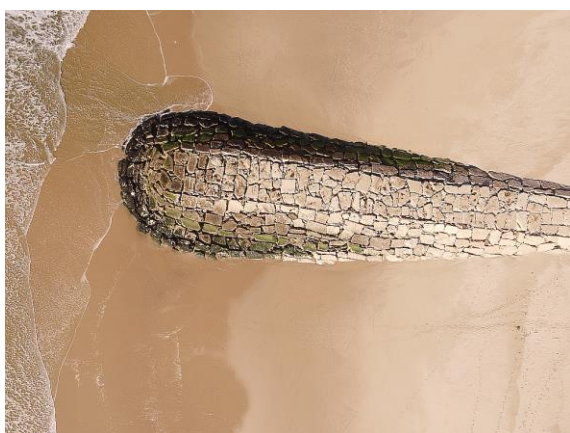
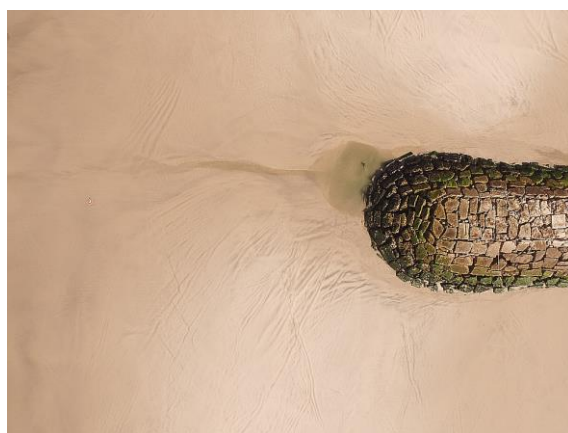
**Figura 1.2 – Fotografias de 2019 e 2020 da extremidade do esporão 1**

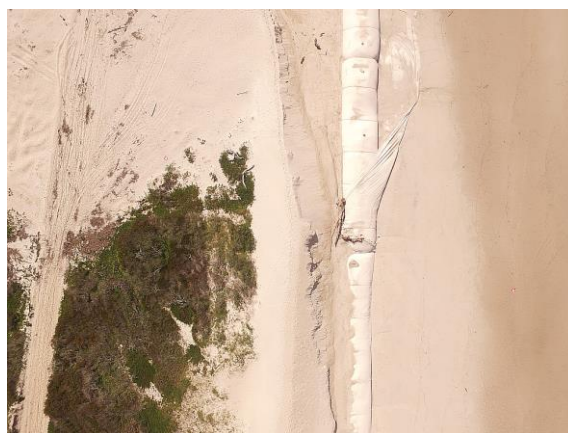
**Figura 1.3 – Fotografias de 2019 e 2020 da zona sul (geocilindros)**

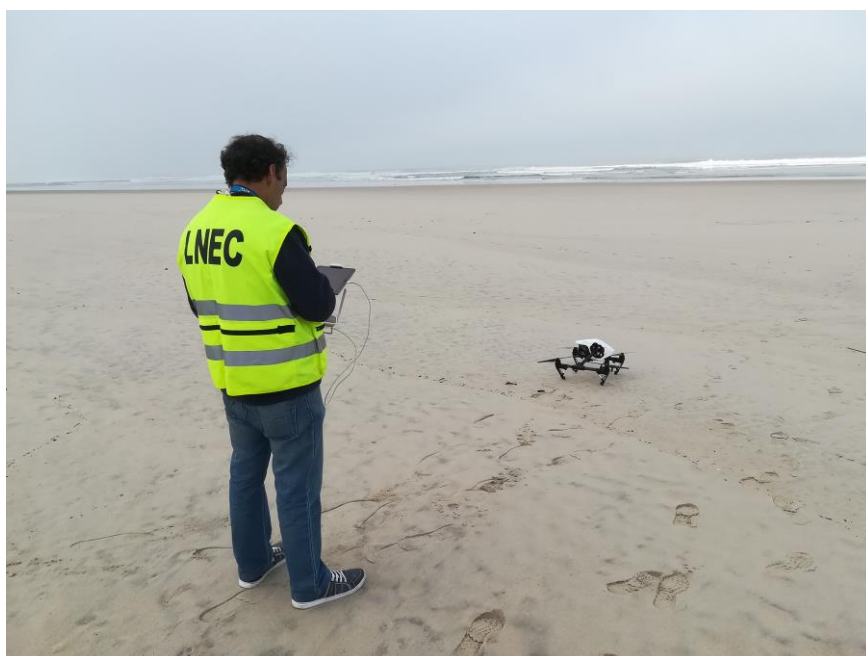
Figura 2.1 – Drone antes do início do voo realizado na secção norte da praia da Cova Gala

Nos levantamentos aéreos foi utilizado o seguinte equipamento: o multicóptero (vulgo *drone*) do LNEC, o DJI Inspire I V2 dotado com uma câmara Zenmuse X3, um controlo remoto equipado com um *tablet* e seis baterias, o mesmo utilizado no levantamento efetuado em 2019. Na Figura 2.1 apresenta-se uma vista do *drone* antes do início do voo realizado na secção da praia mais a norte (também conhecida por praia do Cabedelinho). Os voos foram realizados seguindo as regras de segurança definidas pela Agência Nacional de Aviação Civil e com as necessárias autorizações da Autoridade Aeronáutica Nacional e da Capitania do Porto da Figueira da Foz.

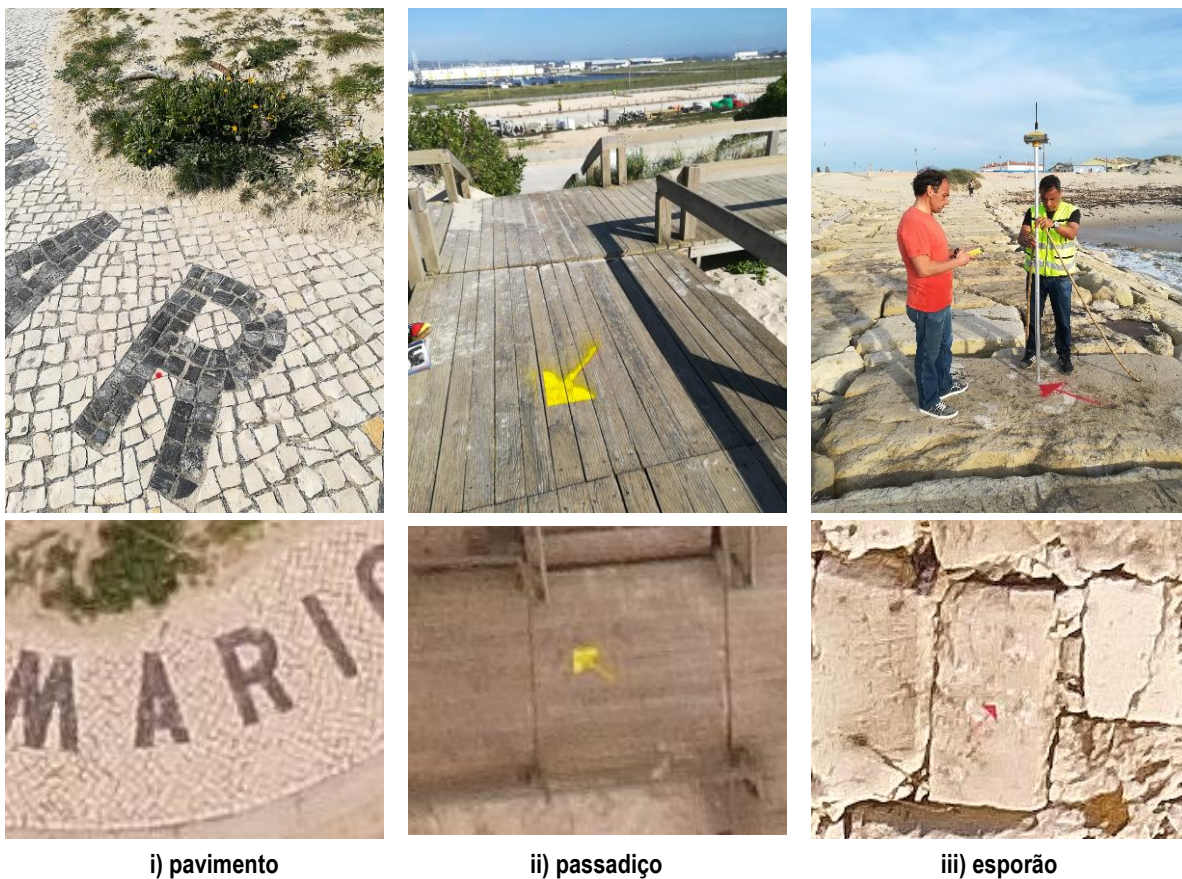
Figura 2.4 – Marcação de pontos de apoio para o levantamento (a última fotografia do alinhamento superior foi obtida durante a coordenação por GNSS)

Os pontos coordenados foram marcados em dois dias diferentes. Sempre que possível foram coordenados os mesmos pontos que já tinham sido coordenados na campanha anterior. No primeiro dia foram marcados os pontos situados em locais onde não iriam ocorrer alterações para o dia seguinte, o dia do levantamento aéreo. Estes pontos (ver alguns exemplos na Figura 2.4) situavam-se em: i) pavimentos (zonas pintadas ou com transições cromáticas), ii) passadiços, iii) esporões. No caso dos passadiços de madeira, para além da pintura para assinalar os pontos, foi aberto um sulco de poucos milímetros de profundidade na ponta da seta para poder coordenar o mesmo ponto em diferentes anos. Este procedimento tinha sido já adotado em 2019, o que possibilitou a coordenação do mesmo ponto em 2020. Houve a necessidade de marcar alguns pontos novos em passadiços.

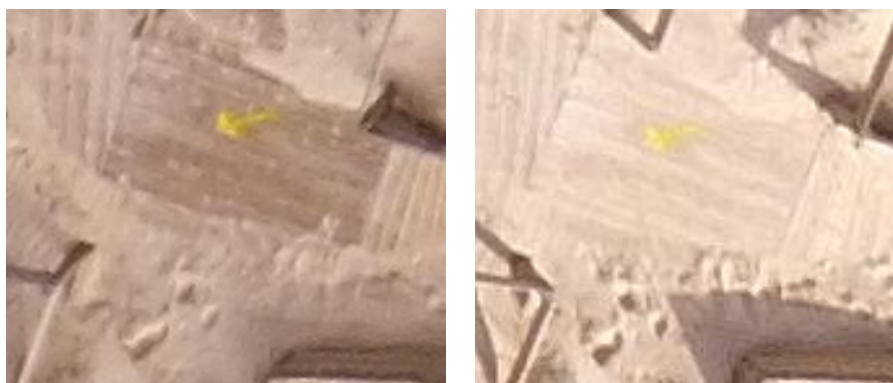
Figura 2.5 – Mesmo ponto num passadiço, em duas fotografias obtidas com dois minutos de diferença

Para assinalar os pontos utilizou-se tinta vermelha, com exceção dos passadiços, onde se utilizou tinta amarela por proporcionar um maior contraste com a madeira castanha. Mais tarde, quando se identificaram estes pontos nas fotografias aéreas, verificou-se que a cor amarela foi uma má opção, por ser uma cor que reflete em demasia a luz solar quando incide com intensidade (Figura 2.5).

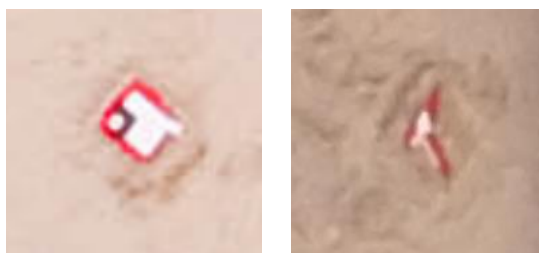
Figura 2.6 – Pontos no areal materializados por telas plásticas, o visível na fotografia da direita foi vandalizado

No segundo dia assinalaram-se pontos no areal por telas plásticas (Figura 2.6). Estes pontos foram imediatamente coordenados. Alguns destes pontos vieram a ser deslocados/retirados por pessoas e um foi deslocado pelo mar pelo que não puderam ser integrados no processamento. Dos pontos coordenados (ver localização na Figura 2.7), um total de 71 pontos foram utilizados no processamento, como apoio (52) ou para controlo (19).

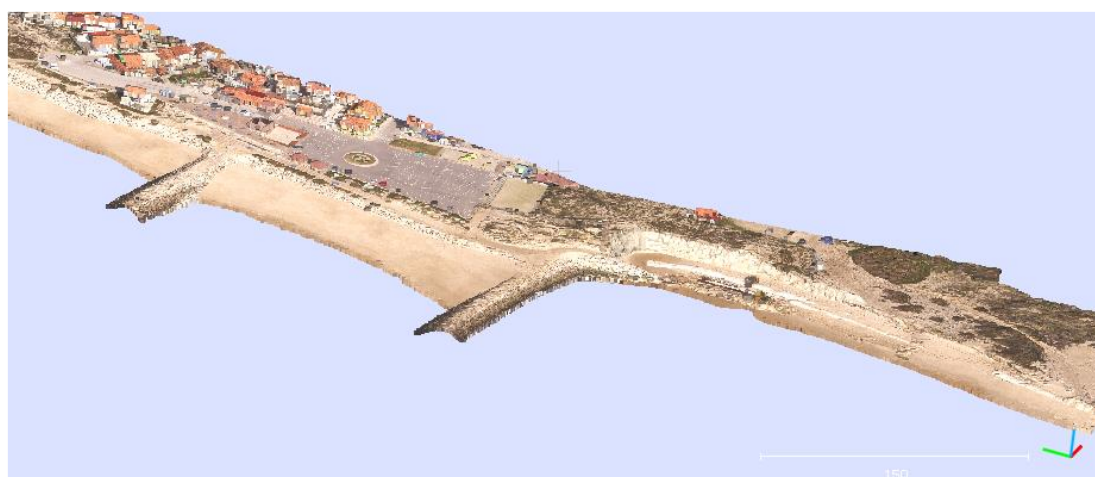
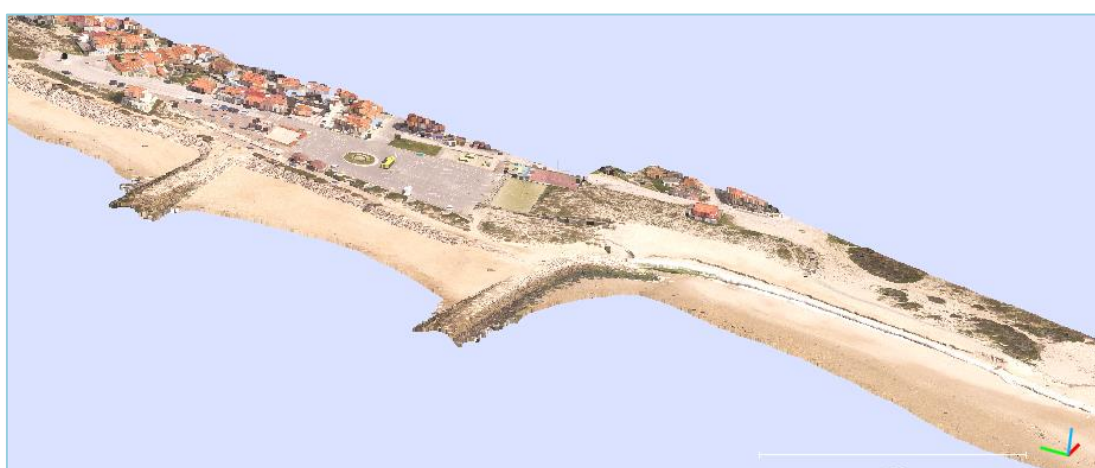
Figura 2.8 – Pormenores das nuvens de pontos de 2019 e 2020 da secção entre os esporões 4 e 5 e das zonas adjacentes

Os levantamentos fotogramétricos realizados destinaram-se a obter as necessárias fotografias para gerar uma nuvem de pontos (Figura 2.8 e Figura 2.9) e um ortomosaico (Figura 2.10). Utilizou-se o software Agisoft Metashape versão 1.6.2. Os procedimentos de cálculo, que incluíram também a integração de pontos coordenados por GNSS, foram iguais aos descritos em LNEC (2020). Refere-se a referir que em 2020 os voos foram realizados mais próximo da baixa-mar, razão principal para que as áreas com areia apresentem uma maior extensão.

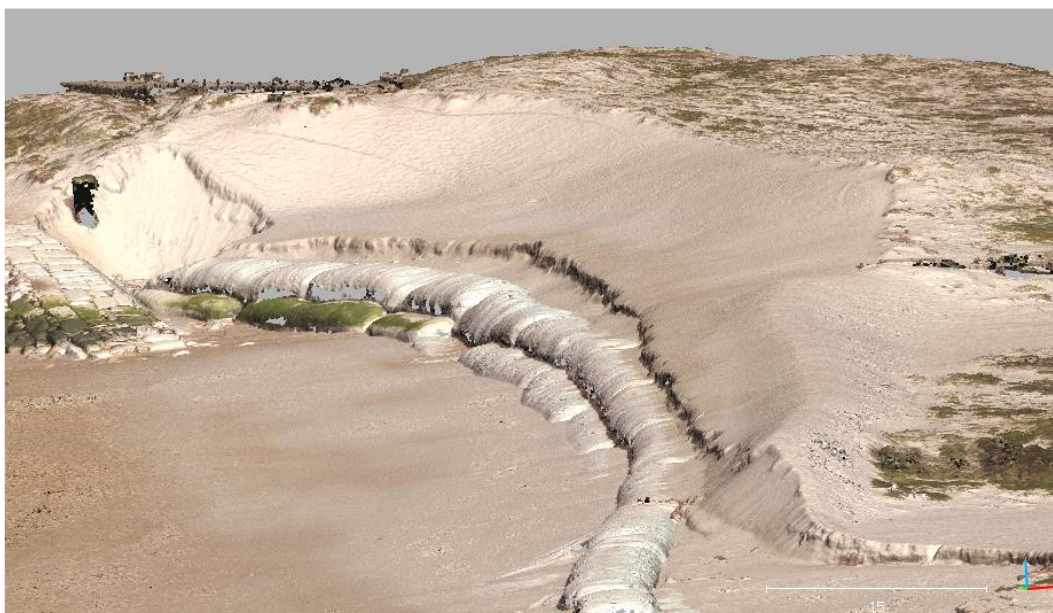
Figura 2.9 – Vistas em 2019 e 2020 da secção a sul do esporão 5, zona onde estão colocados geocilindros

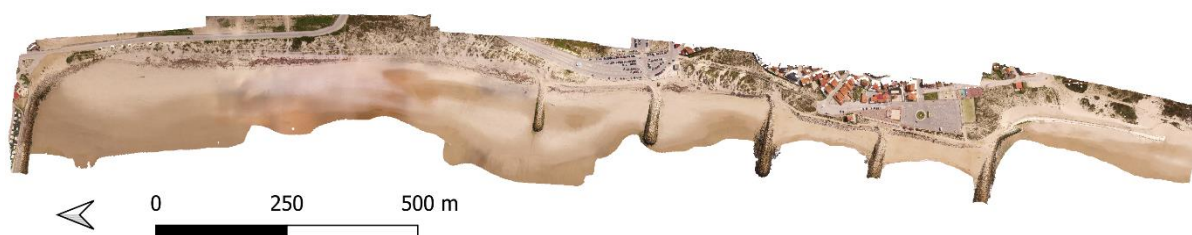
Figura 2.10 – Ortomosaico completo da praia

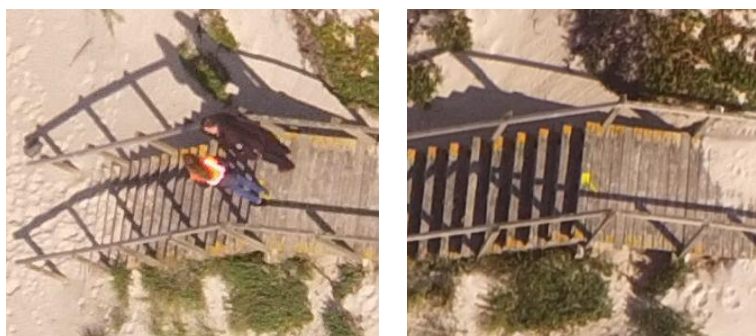
**Figura 2.13 – Ocultação do ponto 3046 por duas pessoas (à esquerda) e ponto já visível após a saída delas do local (à direita)**

Os pontos 3034 e 3014 encontram-se em zonas cobertas por poucas fotografias por se encontrarem próximo dos limites levantados. O ponto 3046 ficou ocultado em seis das onze fotografias que cobrem a zona, pelo facto de duas pessoas terem ocultado o ponto quando ficaram paradas algum tempo no local (Figura 2.13).

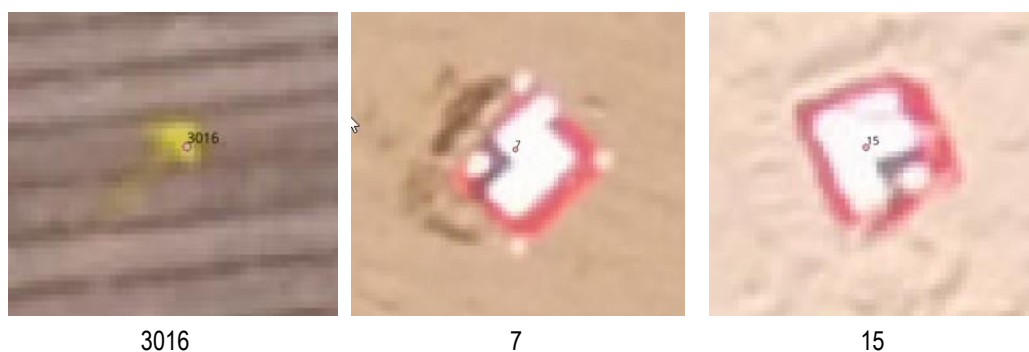
**Figura 2.14 – Pontos sobre o ortomosaico para mostrar diferenças em planimetria**

A modelação da superfície do terreno, necessária para a geração do ortomosaico, poderá não ter ficado bem realizada nas zonas dos pontos 3046, PT6 e 3014, devido aos locais onde os pontos se encontravam (ou próximo de degraus, caso dos pontos 3046 e PT6, ou de detritos de madeira, caso do ponto 3014). Relativamente aos pontos 3016, 7 e 15 não se encontra uma justificação pois estão em zonas planas (Figura 2.14), onde é de esperar que exista uma correta modelação do terreno.

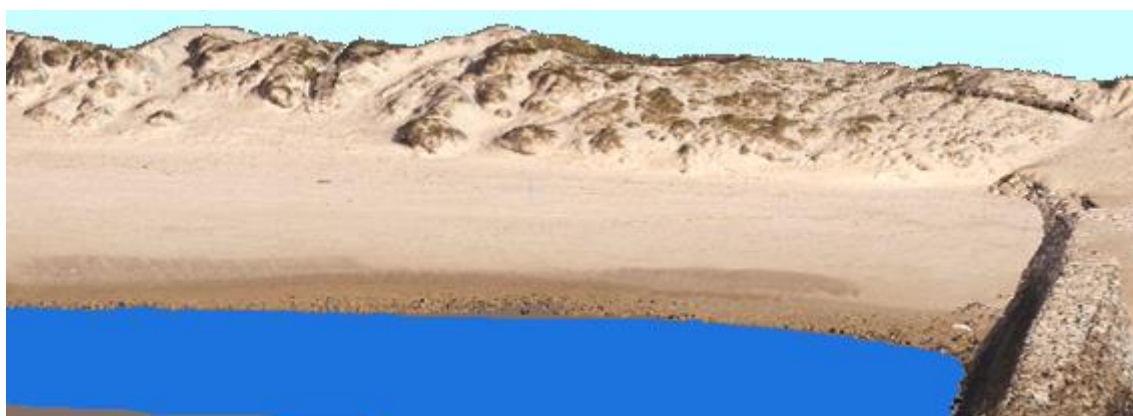
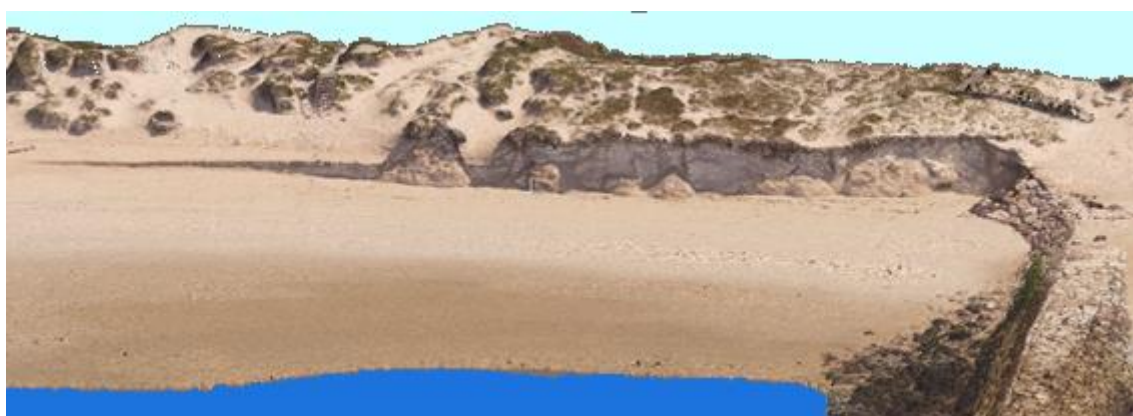
Figura 3.3 – Vistas das nuvens de pontos do local onde ocorreu erosão da duna junto ao esporão 3

Relativamente à zona de maior erosão, que se situa a norte do esporão 3, apresenta-se um perfil na Figura 3.2, assim como uma vista das nuvens de pontos de 2019 e de 2020, na Figura 3.3. O perfil foi efetuado próximo do esporão 3, sensivelmente paralelo a este.
